# **HVO433VR1 / HVO434VR1**

**UPOZORNĚNÍ / WARNING / ACHTUNG**

**PI0033**

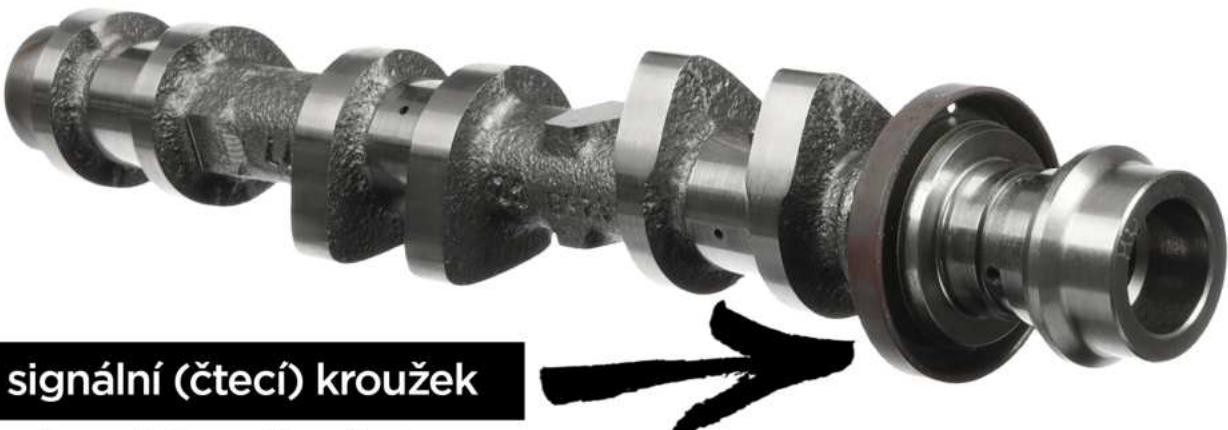
**signal (reading) ring**

- The signal (reading) ring on camshafts HV0433VR1 and HV0434VR1 is processed by magnetization process. Failure may be caused by demagnetization of this wheel. This may be due to external conditions such as encountering other magnetic parts that cause inconsistency in the direction of the magnetic field and the magnetism weakens or disappears  
(This is a rare phenomenon, but it should be kept in mind. This phenomenon also occurs with OE parts.)
- During assembly, try to avoid contact with other magnetic objects
